| 1. Określenie zabytku | | | 2. Materiały i technika | | Miejscowość KUTY |
| Płyta nagrobna u węgłowia krzyż na cokole | | | nagrobek wapienny | | Gmina |

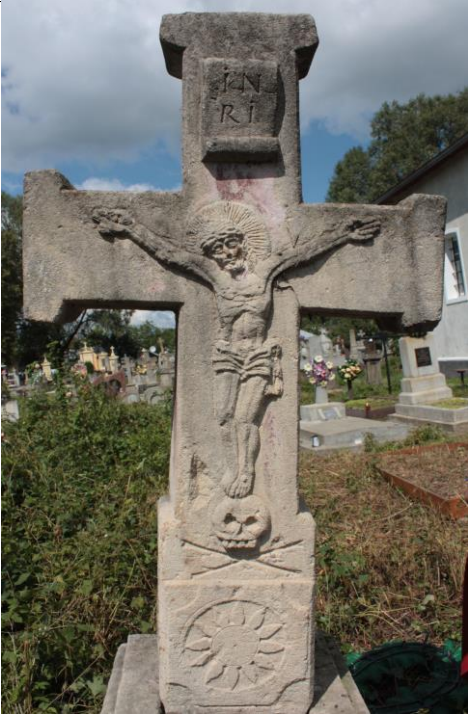
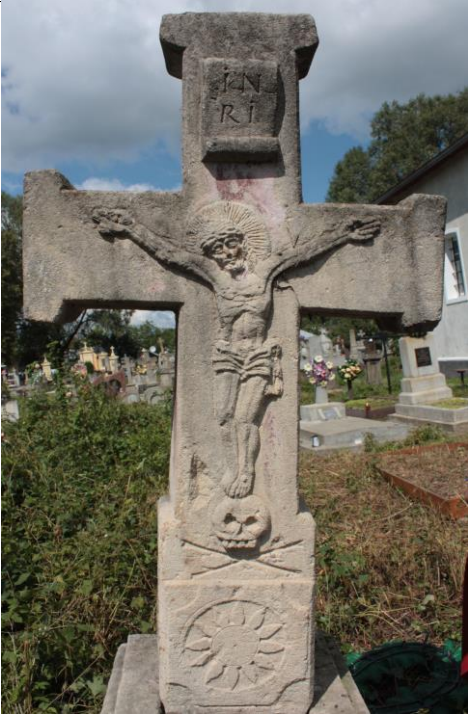
| 18. Stan zachowania i potrzeby konserwatorskie<br>Zagrzybiony, wrastają rośliny, brak inskrypcji, ubytki kamienia w ramionach krzyża. Uszkodzenia we wgłębieniach podstawy krucyfiksu. Płyta zarośnięta, niewidoczna. | | a. Data i nazwisko wpisującego<br>12.08.2009/08.2019 Janina Kordys, M.Lucima |
